Contexte

Faisant suite à des défauts de continuité détectés en test électrique, une inspection rayon X des cartes incriminées a été demandée pour essayer de mettre en évidence des discontinuités de connexion sur l'un des composants BGA de la carte.

Objectif

Vérifier sur un jeu d'échantillons l'hypothèse de phénomène "popcorn" en mettant en évidence un ou plusieurs effets caractéristiques

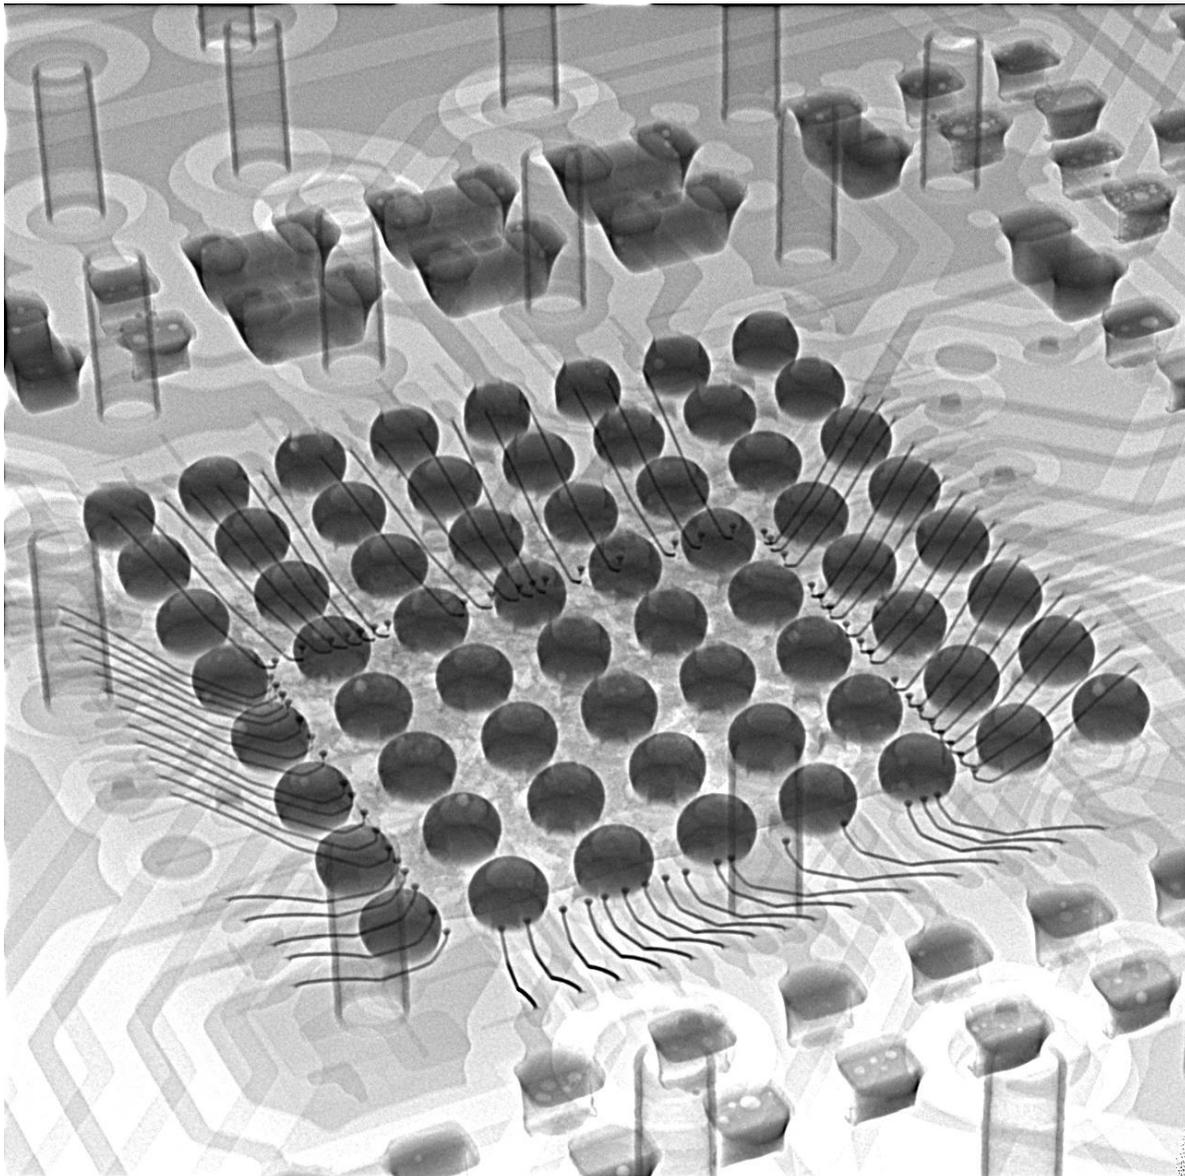
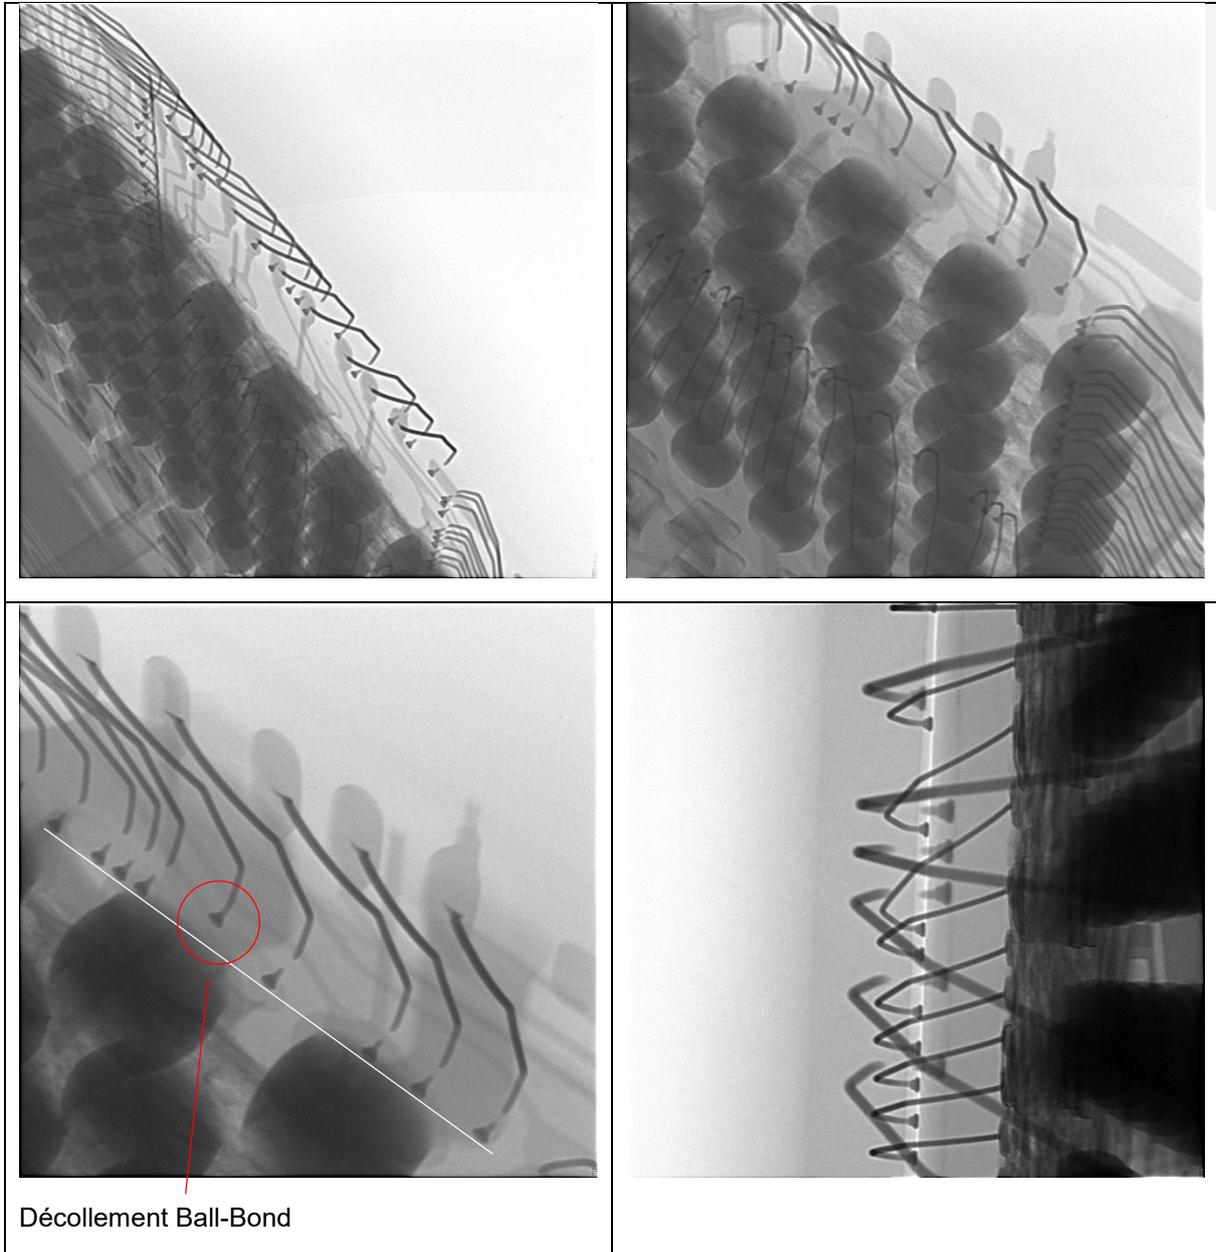
Rappel des résultats inspection rayons X

Par contre, de nombreuses ruptures de fils de bonding ont été détectées sur une majorité d'échantillons.

Ci-après une succession de prises de vues réalisées sous inclinaisons variables sur un lot d'échantillons différents qui montre à la fois des ruptures de fils et des décollements de ball-bond.

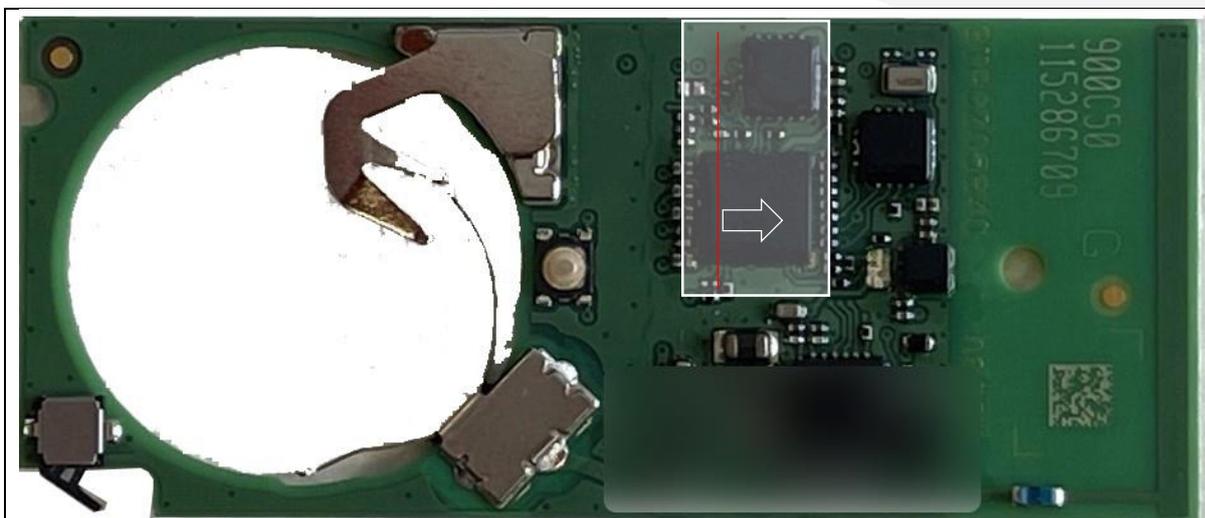
Position de l'échantillon prélevé et position de coupe + direction de la progression du polissage

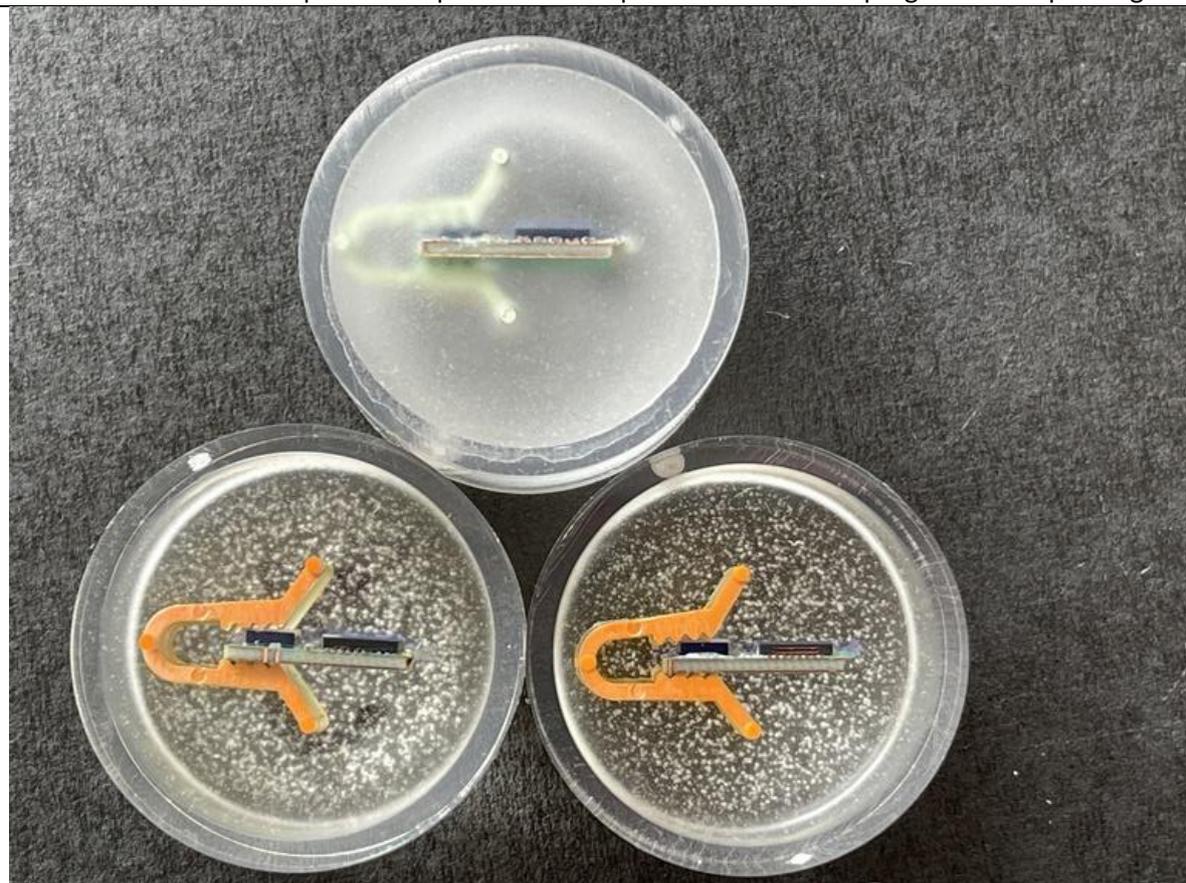
Détail des 3 échantillons enrobés à divers stades de polissage

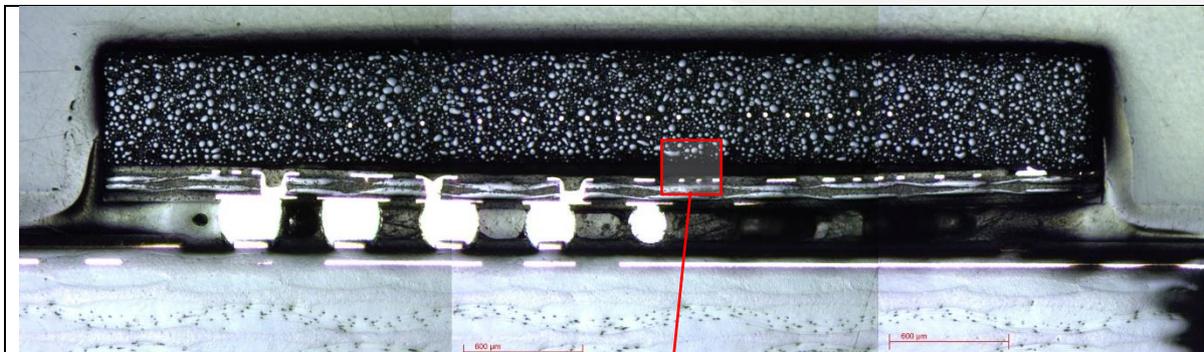
Composant reconstitué (3 images) montrant des effets caractéristiques d'un popcorn:

- La cavité générée sous la puce et entre substrat et surmoulage
- La déformation/flambage du substrat

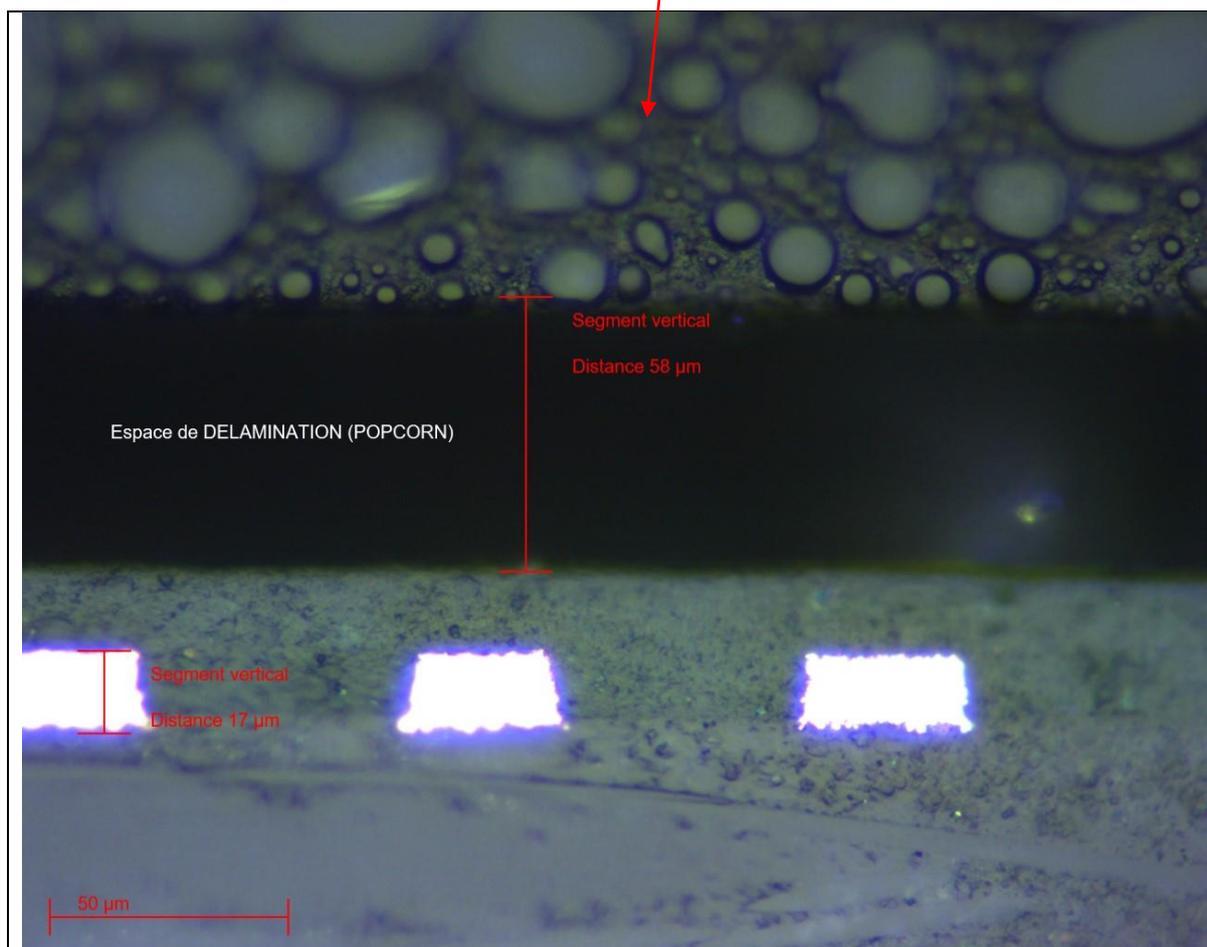
Mesure de la cavité en bordure du package : environ 60 µm

Nota : cette ouverture qui débouche vers l'extérieur du boîtier est en fait masquée par le dépôt de verni de protection ajouté après assemblage des composants

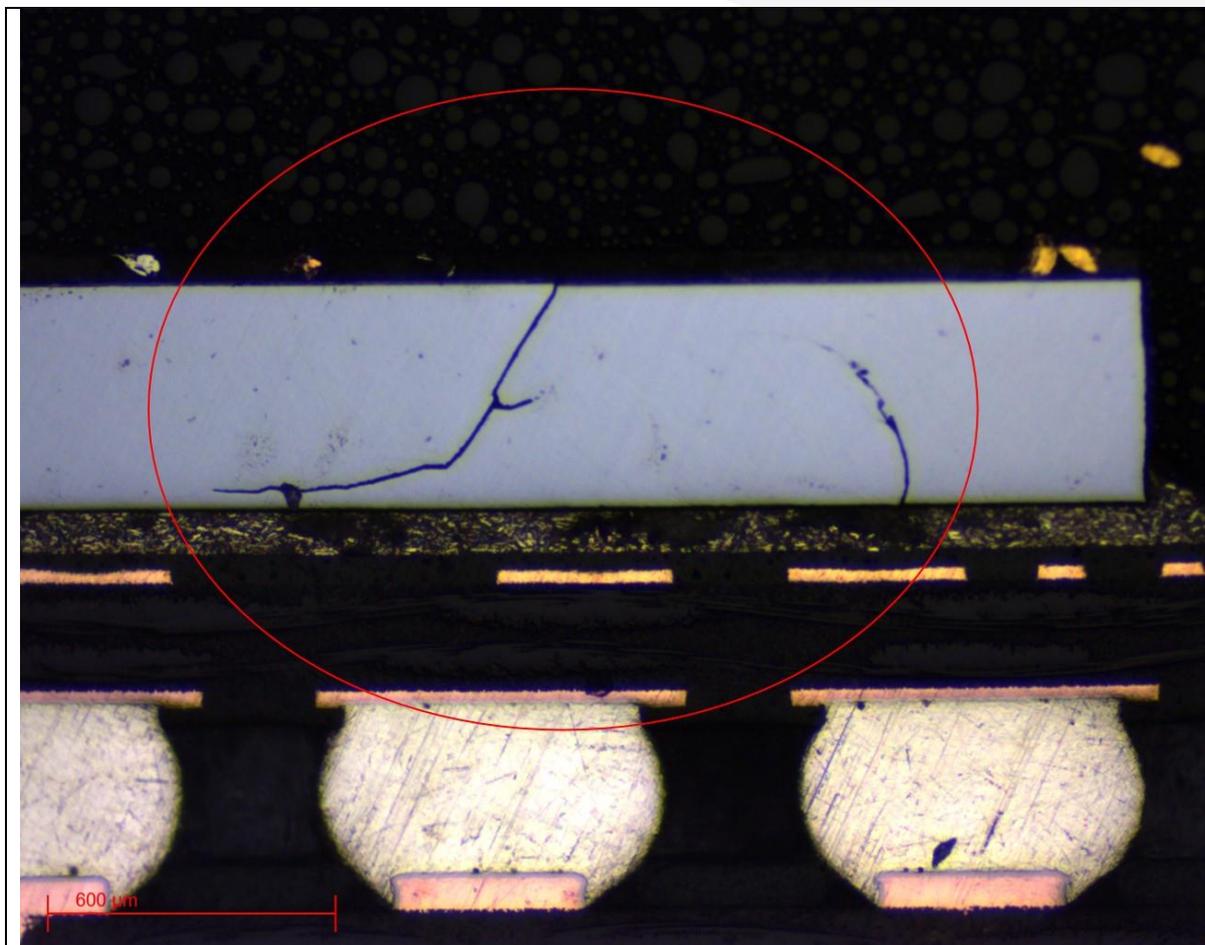
Fissuration de la puce de l'un des échantillons analysés
